Umwelttechnischer Untersuchungsbericht

Bauvorhaben: Entwicklung ehem. Rangierbahnhof Berlin-Pankow –
Pankower Tor
Berliner Straße bis Prenzlauer Promenade
13187 Berlin

Datum: 3. Mai 2023

Umwelttechnischer Bericht vom 3. Mai 2023

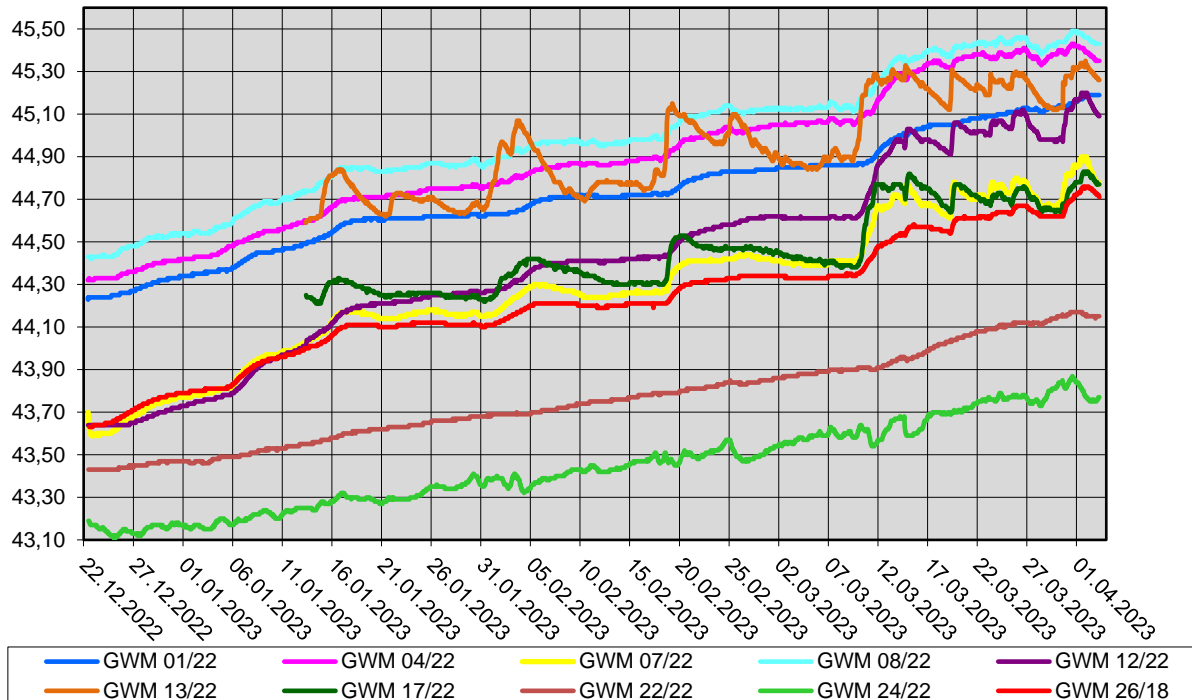
Abbildung 7-1: Pankower Tor, Ganglinien der Grundwassermessstellen 12/2022 – 03/2023

Die Abbildung zeigt einen kontinuierlichen Anstieg der Wasserstände in den Grundwassermessstellen zwischen etwa 0,5 m – 0,7 m in der Mitte und etwa 0,9 m – 1,1 m im westlichen Bereich des Baufeldes. Eine Ausnahme stellt hier die GWM 12/22 dar, die mit einem Anstieg von 1,5 m innerhalb der vergangenen drei Monate einen deutlich stärkeren Anstieg verzeichnet.

Die aktuellen Grundwasserstände lagen Ende März 2023 zwischen 45,4 m NHN im Nordosten und 43,8 m NHN im Südwesten, bei Grundwasserflurabständen zwischen 0,2 m und 4,5 m.
