Untersuchungsbefund

IFUT, Teutonenstr.2 / Zugang Normannenstraße, 12524 Berlin-Altglienicke

Objekt: BV Multifunktionsbad-Kombibad Mariendorf,
Ankogelweg 95, 12107 Berlin;
hier: Gebäudeschadstoffkataster für den Gebäude-
rückbau

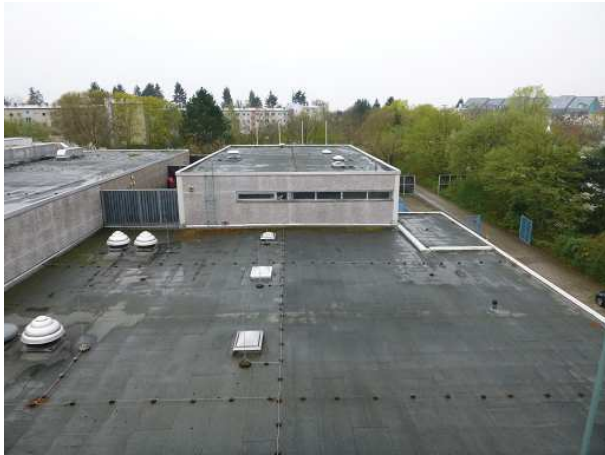
Das Gebäudefachdach besitzt mehrere Dachflächen; auf allen ist abschließend eine organoleptisch gleichartige Schweißbahn aufgebracht. Die Dachfläche über dem Umkleide/Duschbereich wurde exemplarisch untersucht. Es stellt sich der Aufbau von oben nach unten wie folgt dar:

- * ca. 0,5cm starke **Bitumenschweißbahn**
 - * **17cm Polystyrolämmung, HBCD-haltig** (bei dem beabsichtigten Gebäuderückbau nach dem 31.12.2017 wird die PS-Dämmung als gefährlicher Abfall zu bewerten sein, bis dahin gilt diese noch als nicht gefährlich)
 - * einlagige, **bituminöse Dachpappe** mit Alu-Einlage
- auf
- * Trapezblech.

Abbildung 3: Dachansicht Dusch/Umkleidebereich

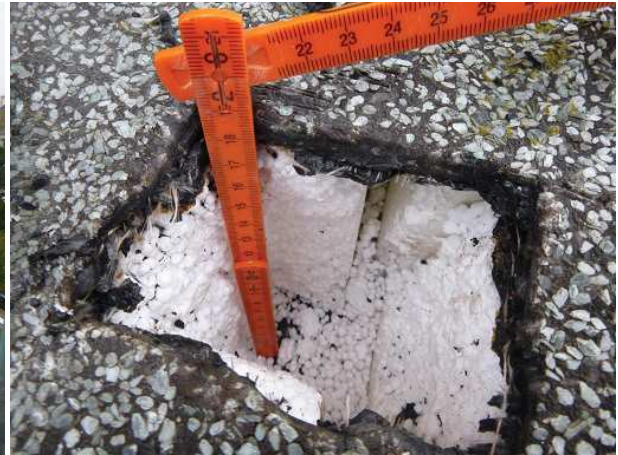
Abbildung 4: PN-Stelle Dach

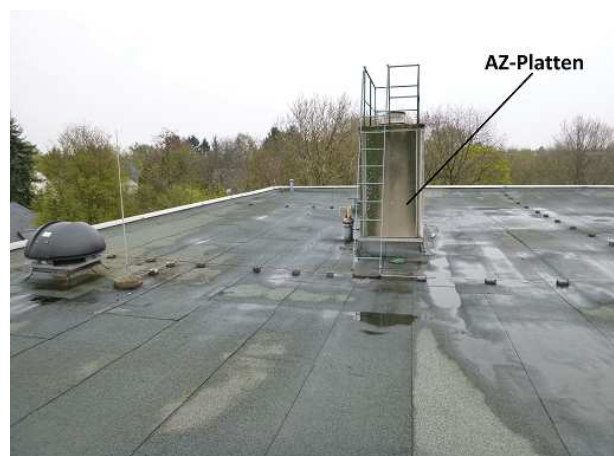
Auf der Dachfläche des Hallenbereiches "Turmbecken bzw. Technikzentrale" befindet sich ein Schornstein/Rauchabzug, welcher an den Wänden mit

Abbildung 5: Ansicht Rauchabzug mit AZ-Platten

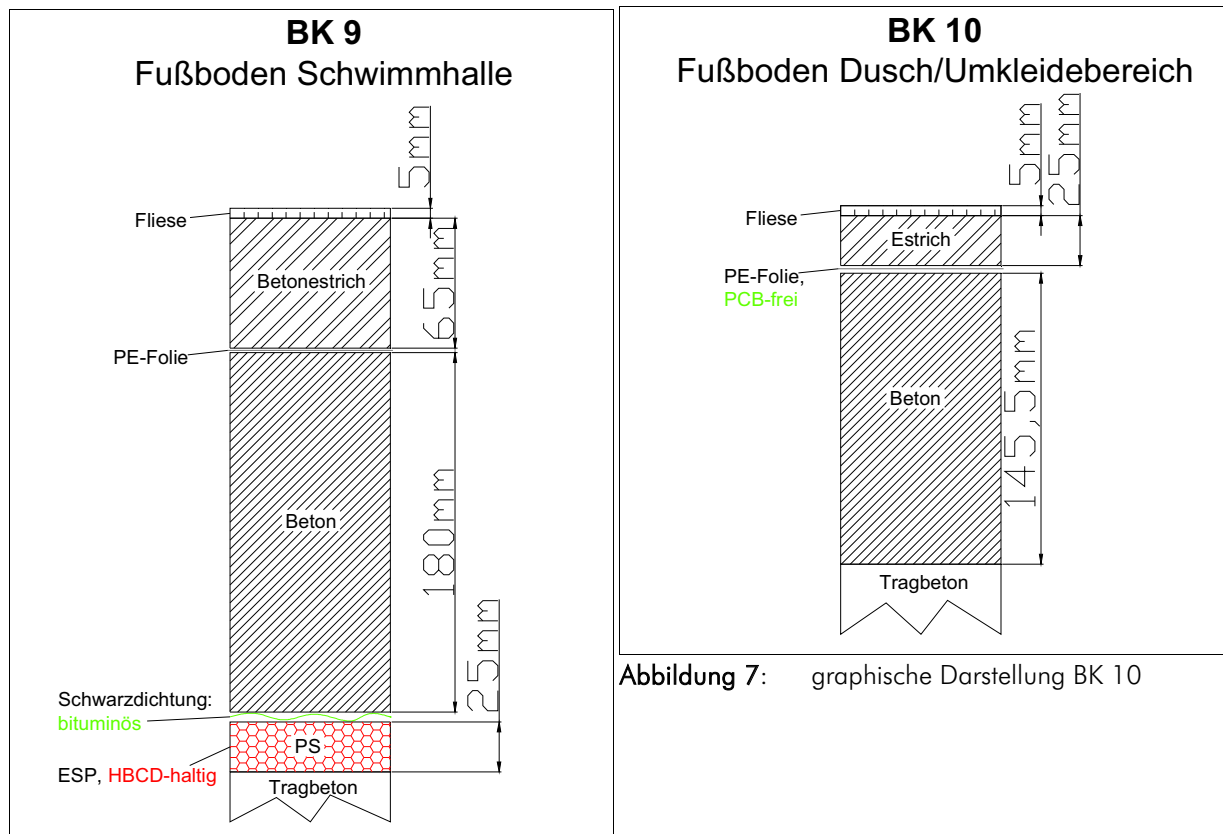
angetroffen; hier folgt unter Estrich nur die PE-Folie. Die exemplarisch untersuchte PE-Folie in BK 10 ist

- * PCB-frei.

Abbildung 7: graphische Darstellung BK 10

Abbildung 6: graphische Darstellung BK 9

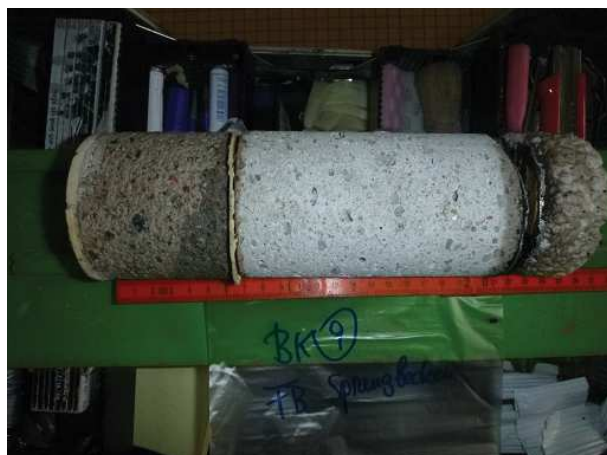
Abbildung 8: bildliche Darstellung BK 9

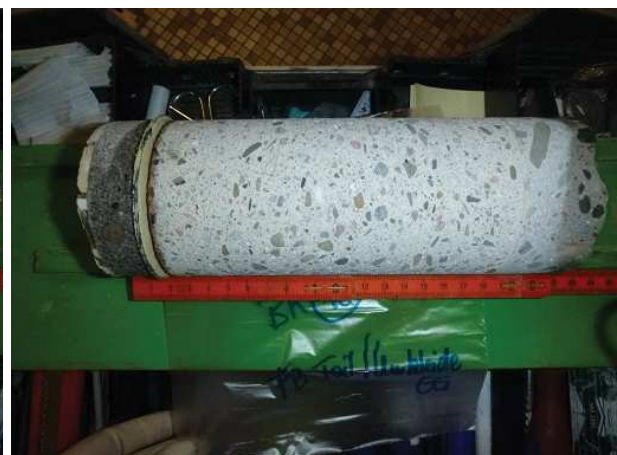
Abbildung 9: bildliche Darstellung BK 10

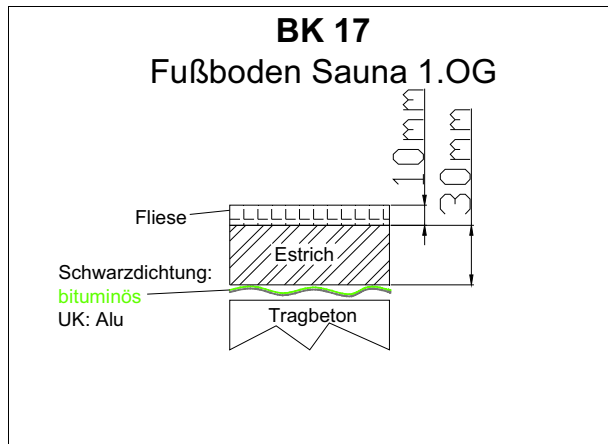
Der im Saunabereich des 1.OG ermittelte Fußbodenaufbau ist in den Abb. 10 und 11 dargestellt. Das erbohrte Schwarzdichtungsmaterial ist

- * bituminöser Natur.

Abbildung 10: graphische Darstellung BK 17

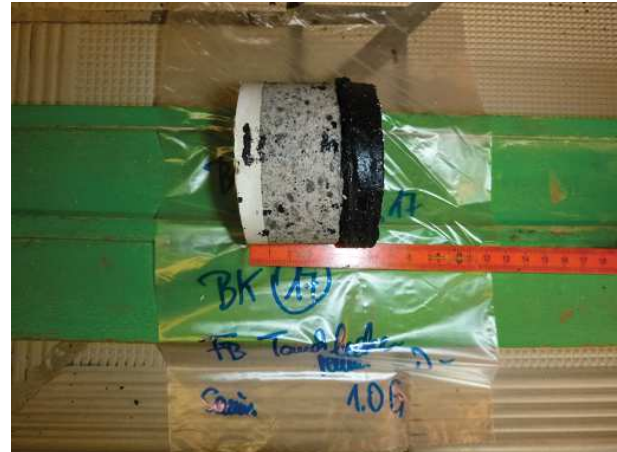
Abbildung 11: bildliche Darstellung BK 17

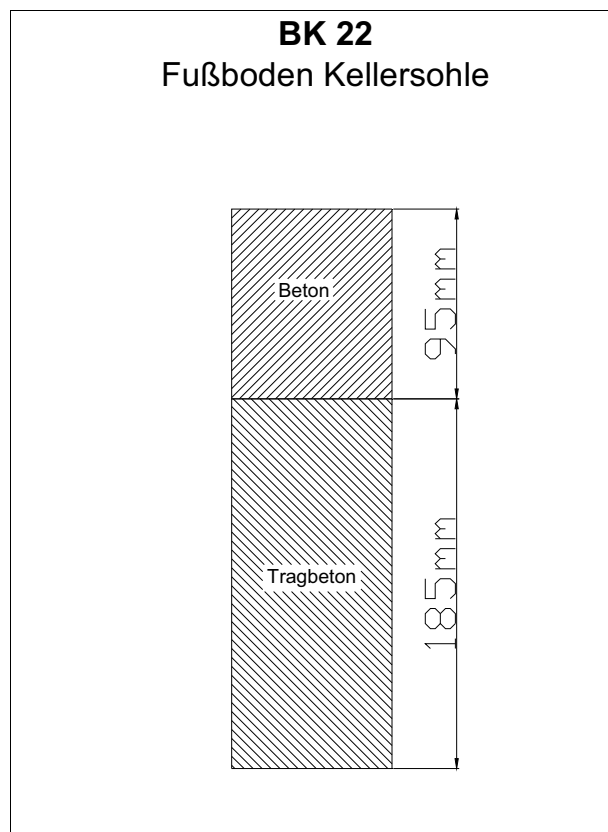
In der Kellersohle ist keine weitere Isolation im Beton enthalten.

Abbildung 13: graphische Darstellung BK 22

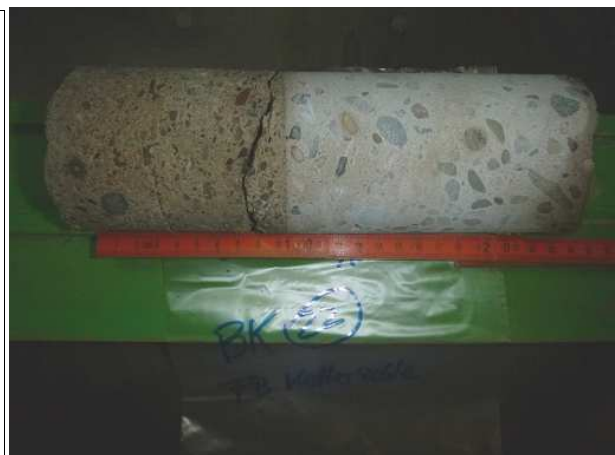
Abbildung 12: bildliche Darstellung BK 22

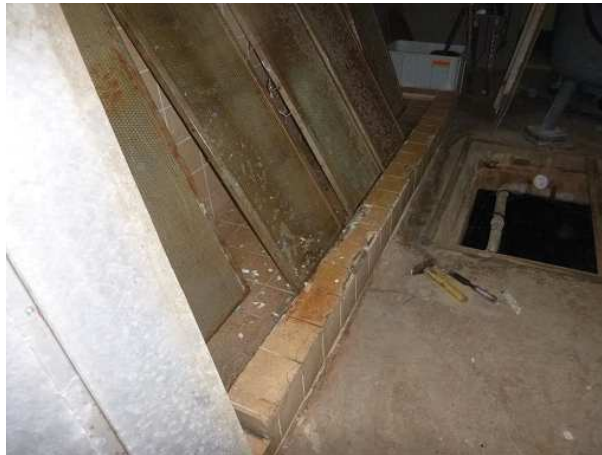
In der nachfolgenden Abb. 14 ist eine Fliesenaufkantung fotografiert. Das Innere dieser

* **HBCD-haltig und leicht FCKW-haltig.**

In jedem Falle fällt das XPS ab 2018 in die Anwendung der POP-Verordnung und wird als gefährlicher Abfall zu entsorgen sein. Daher ist eine Separation des Materials von der übrigen Mineralik notwendig.

Abbildung 14: Fußbodenaufkantung mit XPS-Dämmung

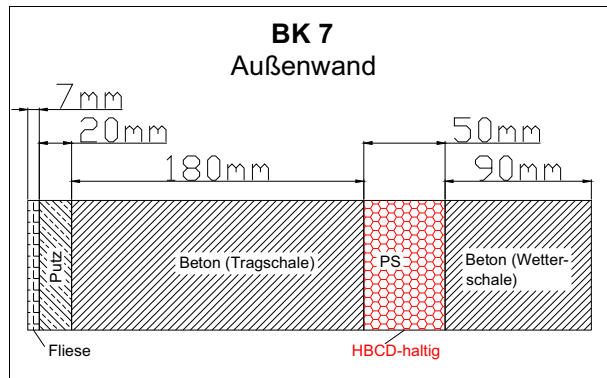
Die Außenwände sind aus Betonplatten hergestellt; als Dämmung zwischen Trag- und Wetterschale ist

- * **HBCD-haltiges Polystyrol** eingebaut.

Abbildung 15: graphische Darstellung BK 7

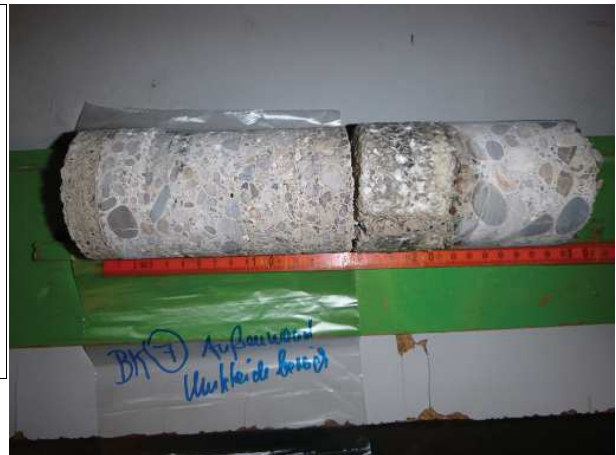
Abbildung 16: bildliche Darstellung BK 7

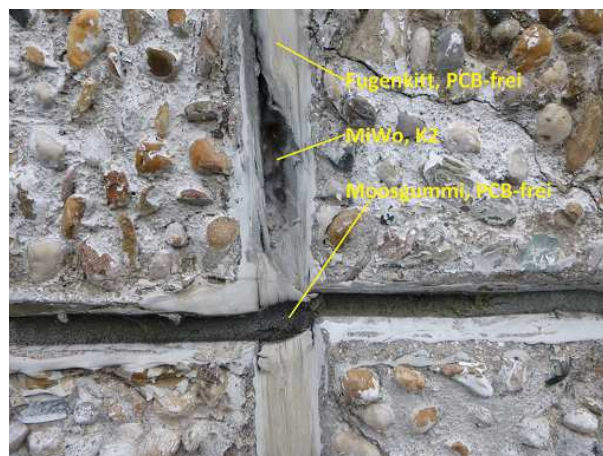
Zwischen den Betonplatten wurden zwei unterschiedliche Fugenkittmaterialien lokalisiert. Der exemplarisch beprobte und zum überwiegenden Teil vorhandene Kitt einer Vertikalfugen ist ein elastischer

- * **moosgummiartiger, ebenfalls PCB-freier Fugenkitt**

Abbildung 17: Ansicht Fugenkitt Außenfassade

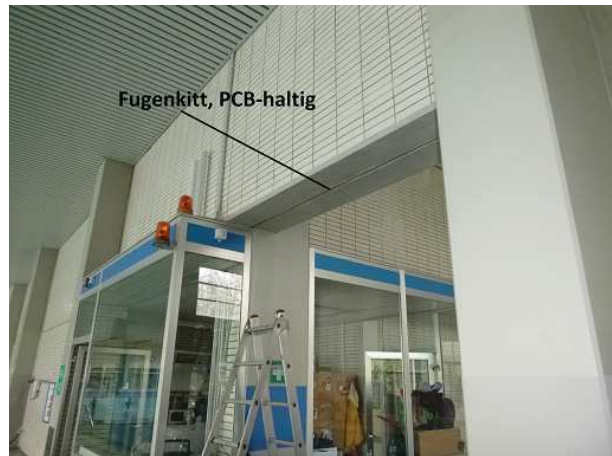
Der Gehalt bewegt sich mit 2,8mg/kg bereits über dem maximal zulässigen Wert in Bauschutt. Daher ist eine Entfernung vor einen Gebäuderückbau angeraten.

Andererseits ist die Konzentration deutlich unterhalb der Begrenzung, ab dem PCB-haltige Baustoffe unter die POP-Verordnung¹ fallen.

Abbildung 18: Fundstelle zu PCB-haltigen Fugenkitt in der Schwimmhalle

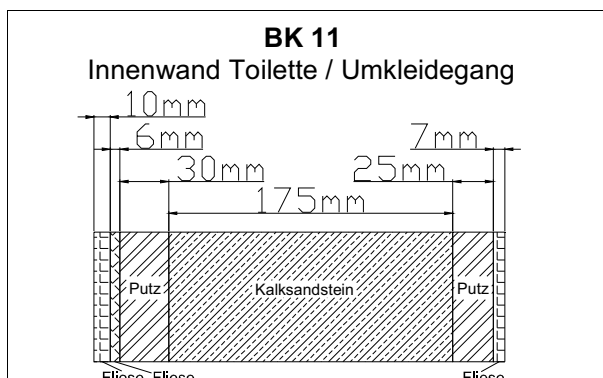
Eine Schwarzabdichtung in der untersuchten Innenwand, hier Wand zwischen Damendusche und Gang zur Halle, wurde in ca. 50cm Wandhöhe

Abbildung 19: graphische Darstellung BK 11

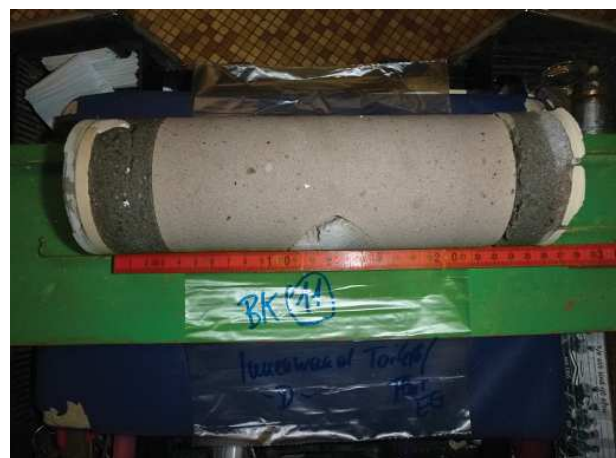
Abbildung 20: bildliche Darstellung BK 11

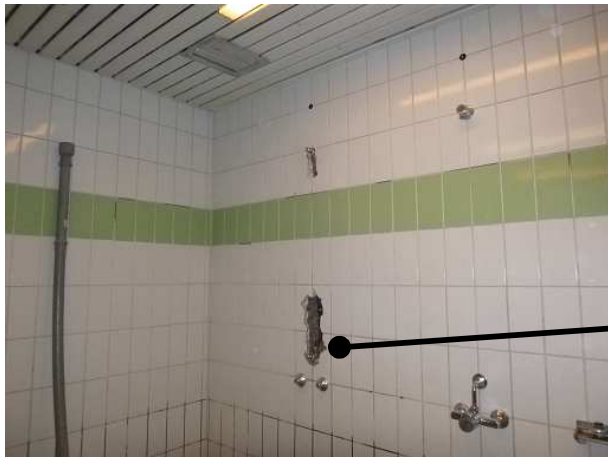
Inwiefern es sich bei dieser in Augenschein genommenen Wasserzuleitung nur um eine kleinflächige Gipsplombe aus früheren Reparaturarbeiten handelt, kann jedoch nicht eingeschätzt werden.

Abbildung 21: Reparaturstelle Hr-Dusche

zu rechnen ist und oberflächlich Fliesen aufgebracht wurden. Beim Wandrückbau ist darauf zu achten, daß so wenig wie möglich an derartigen Gipsbaustoffen in die Bauschuttfraktion gelangt.

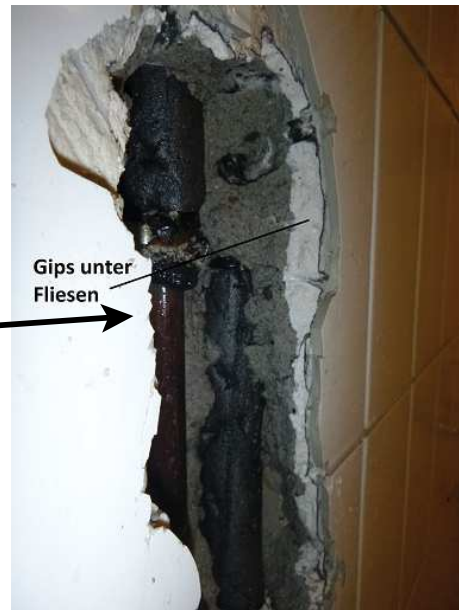
Abbildung 22: Detailaufnahme Wand-schichten Reparatur-stelle

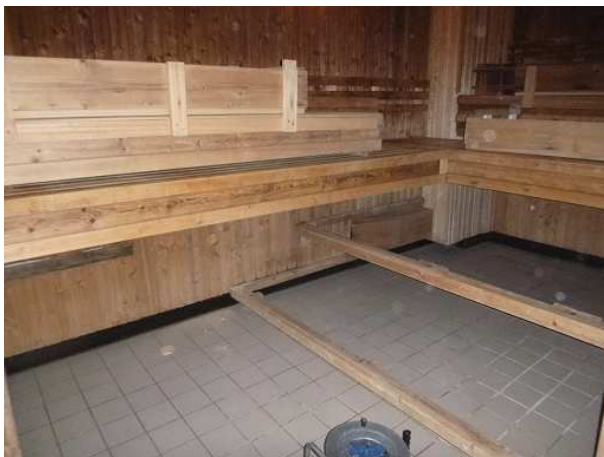
Im Obergeschoß befinden sich mehrere Saunakabinen, die eine Holzverkleidung aufweisen. Die dahinter befindliche Wanddämmung besteht aus

- * **K2-fasenthaltende Mineralwolle, K2-Fasern** →kanzerogener Gefahrstoff
(zur Info. neu: Kat. 1b gemäß CLP-Verordnung).

Abbildung 23: Ansicht Sauna Damen 1.OG

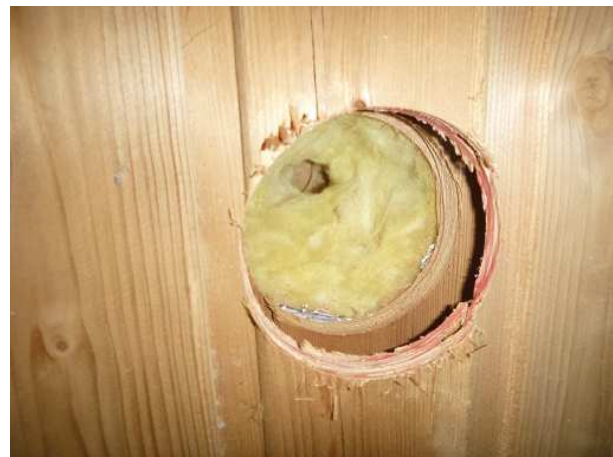
Abbildung 24: Bohrlochansicht Saunawand

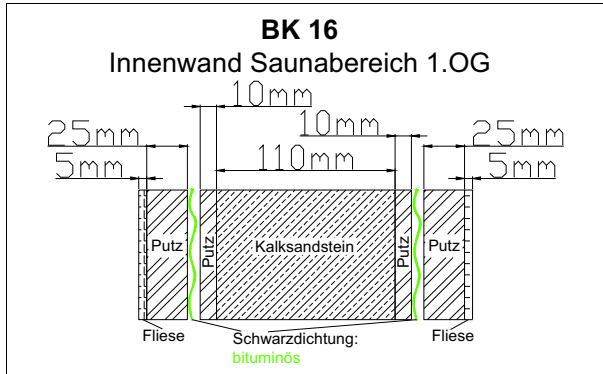
Alle Wände des Saunabereiches sind gefliest. Der Querschnitt einer beprobte Trennwand ist nachfolgend dargestellt. Anders als im EG sind hierbei

* **zwei Schwarzdichtungen, bituminöser Natur** eingebaut.

Abbildung 25: graphische Darstellung BK 16

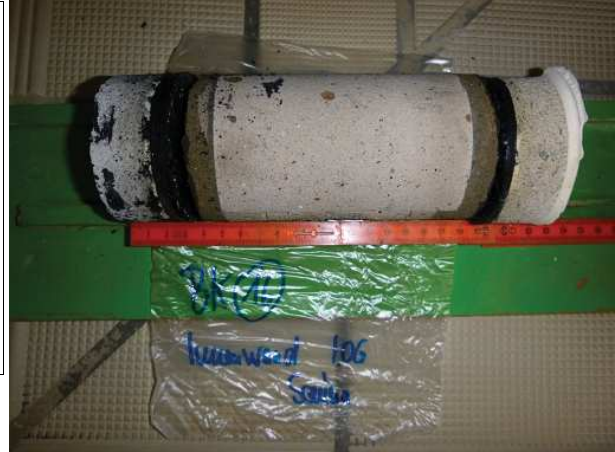
Abbildung 26: bildliche Darstellung BK 16

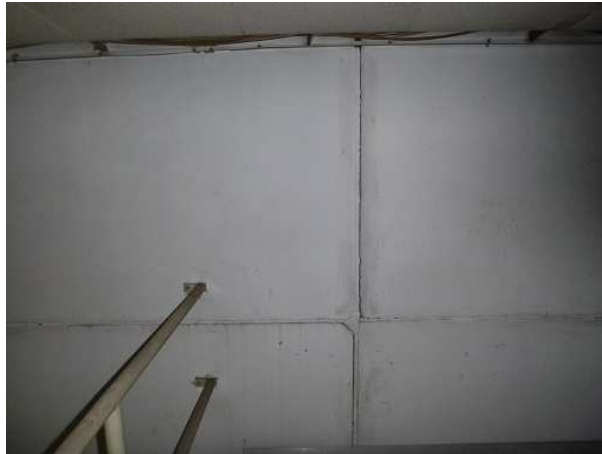
Bezüglich Fugenkitt an Betonelementen im Inneren des Gebäude, hier im Bereich 1.OG der Technikzentrale, ist festzustellen, daß keine Fugenmasse Verwendung fand. Die Betonfugen wurden, wie nachstehendes Bild zeigen soll, vermörtet.

Abbildung 27: Beispielansicht Mörtelfugen zwischen Betonelementen Innenwand Technikzentrale 1.OG

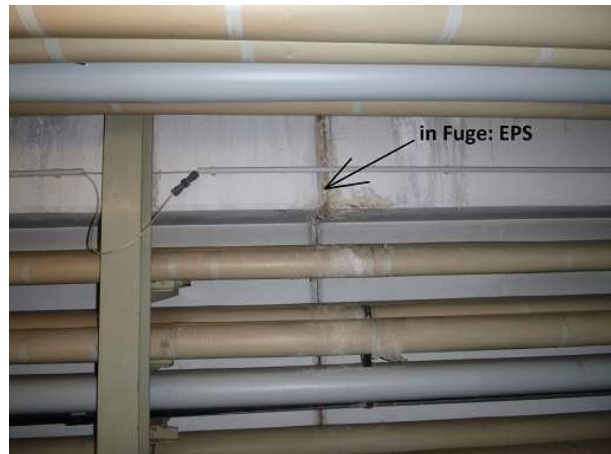
* **Polystyrol**

ausgekleidet. Da alle entnommenen und untersuchten EPS-Dämmstoffe der Schwimmhalle HBCD-haltig sind, wird dies in Analogieschluß auch unterstellt.

Abbildung 28: EPS-Fuge Schwimmbeckenwand KG

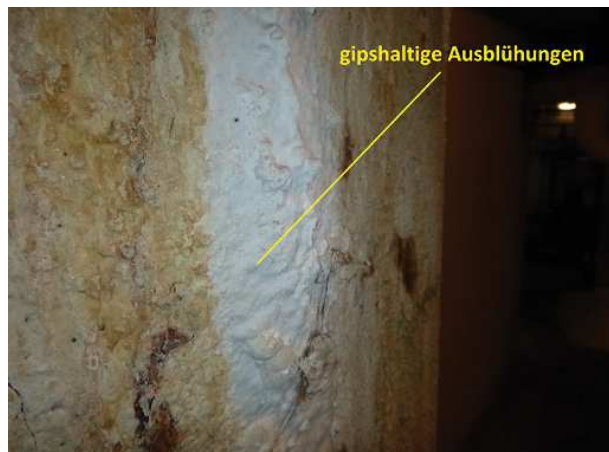
Auffällig sind an diversen Stellen von Schwimmbecken Betonausblühung deren untersuchtes Probematerial

* **gipshaltige Ausblühungen**

Abbildung 29: Ansichtsbsp. von Gipsausblühung im KG

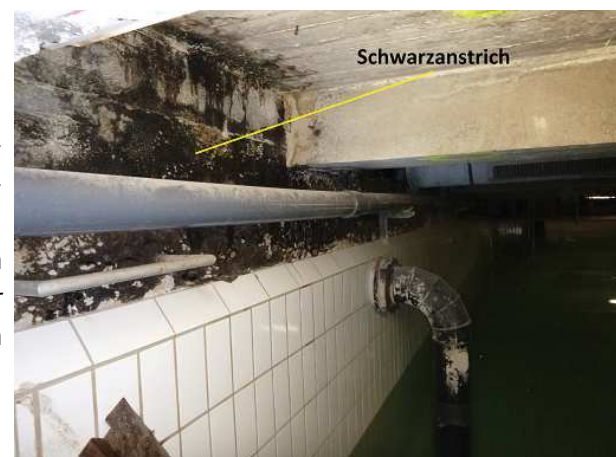
Das Vorhandensein einer weiteren Schwarzabdichtung hinter den auf Bild 30 erkennbaren Fliesen ist nicht ausgeschlossen.

Da jedoch alle beprobten und untersuchten Schwarzdichtung im Gebäude bituminöser Natur sind, ist das Auftreten von teerhaltigen Materialien nicht anzunehmen.

Abbildung 30: Beckenwand Schwallbecken KG

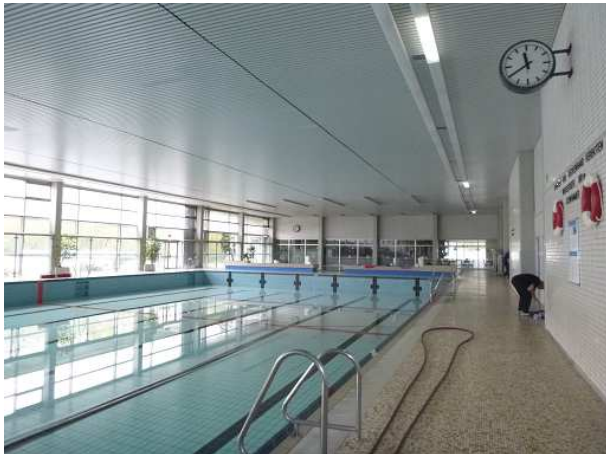
Abbildung 31: Hallendecke nach 2008 sanierter Bereich

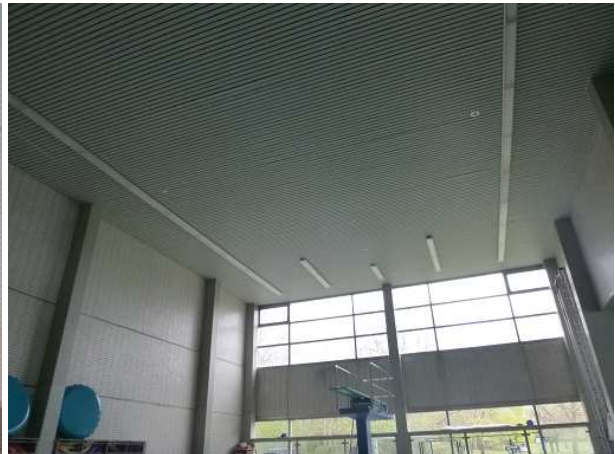
Der gleichartige Innendeckenbereich des Hallenteils mit dem Sprungbecken ist jedoch noch in "alter" Bestandform.

Abbildung 32: Innendecke am Sprungbecken

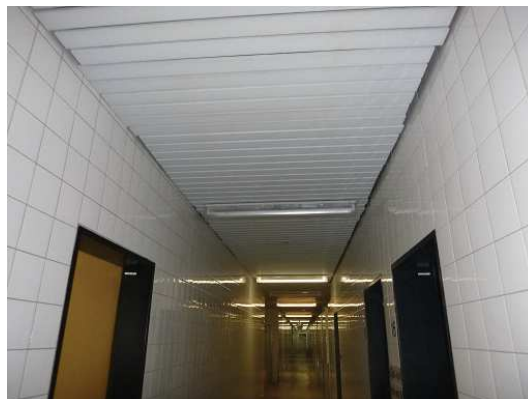
Mit o.g. Alu-Lamellen sind, bis auf wenige räumliche Ausnahmen, auch alle übrigen Innendecken des Gebäudes abgehängt. Eine Dämmauflage aus Mineralwolle ist bis auf das Foyer nicht vorhanden.

Abbildung 33: Ansichtsbsp. Alu-Lamellendecke Flur

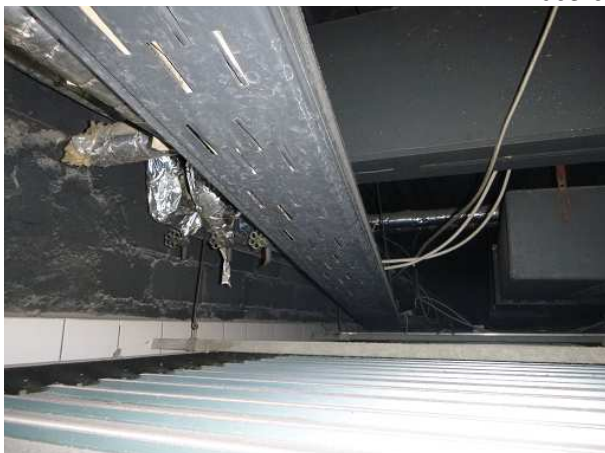
Abbildung 34: Ansichtsbsp. Innendecke ohne KMF-Dämmung

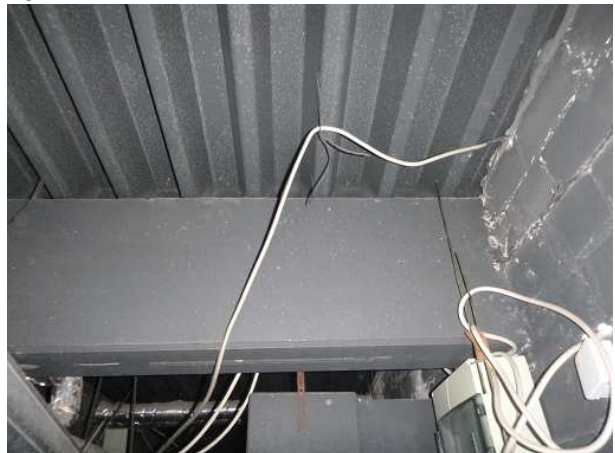
Abbildung 35: sichtbares Trapezblechdach im über Innendecken Flur Umkleidebereich

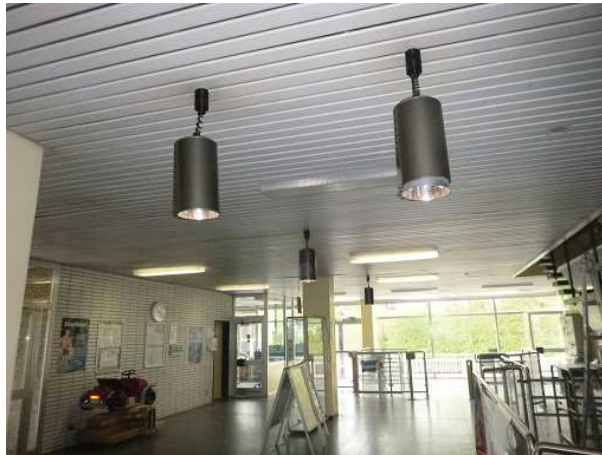
Im Foyer hingegen liegt über den Lamellen eine

- * **K2-fasenthaltende Mineralwolle, K2-Fasern** →kanzerogener Gefahrstoff
(zur Info. neu: Kat. 1b gemäß CLP-Verordnung)
auf.

Abbildung 36: Innendecke mit MiWo-Auflage

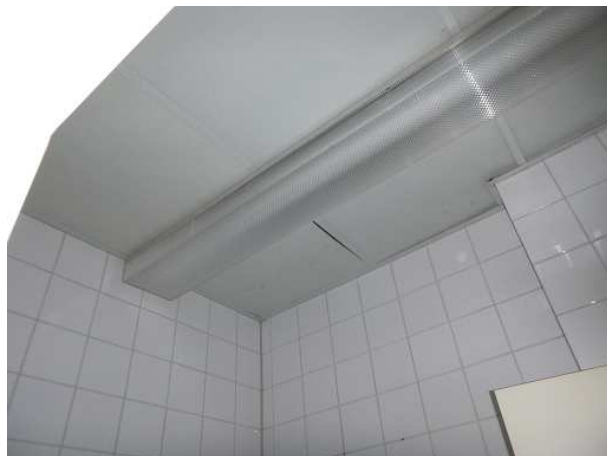
Im Abstell/Toilettenraum der Badleitung besteht die abgehängte Innendecke aus Rasterdeckenplatten, wobei es sich bei diesen um

- * **K2-Fasern** →kanzerogener Gefahrstoff
(zur Info. neu: Kat. 1b gemäß CLP-Verordnung).

Abbildung 37: Deckenansicht Toilette Badleitung

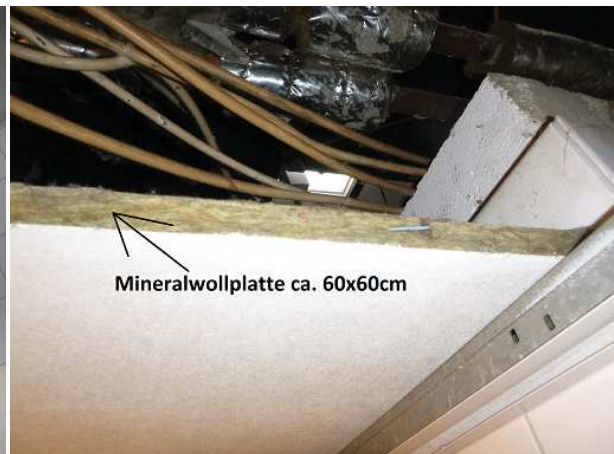
Abbildung 38: Detailansicht MiWo-Platten

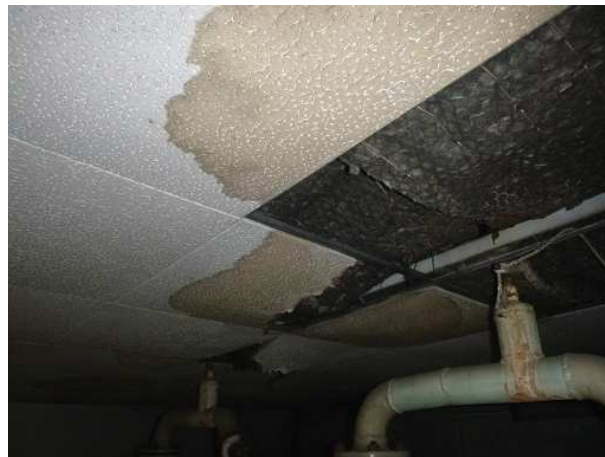
Hinsichtlich der Entsorgung dieser Rasterdeckenplatten ist ferner festzustellen, daß der DOC-Gehalt mit 3.100mg/l sehr deutlich über dem maximal zulässigen Grenzwert liegt und damit in den Bundesländern Berlin/Brandenburg der Entsorgungsweg via oberirdischer Deposition ausgeschlossen ist, so daß nur eine Untertageverbringung in Frage kommt. Die RD-Platten und die Mineralwollauflage sind abfalltechnisch zu separieren.

Abbildung 39: Ansicht RD-Platten mit MiWo-Dämmung Innendecke Technikzentrale 1.OG

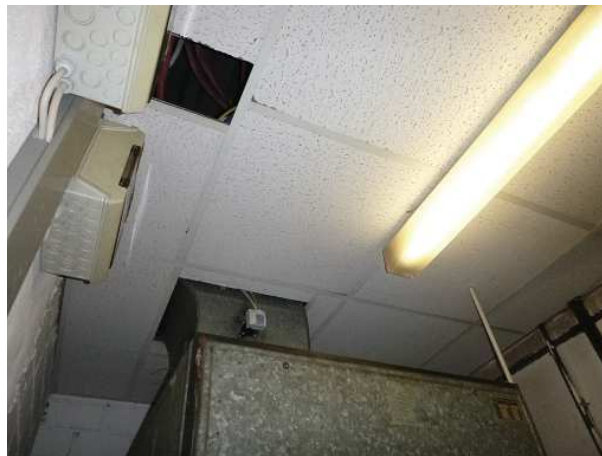
Eine weitere Fundstelle an RD-Platten als Innendeckenabhängung befindet sich im elektrischen Betriebsraum des 1.OG's im Saunabereich.

Abbildung 40: RD-Deckenplatten Technikraum 1.OG bei Sauna

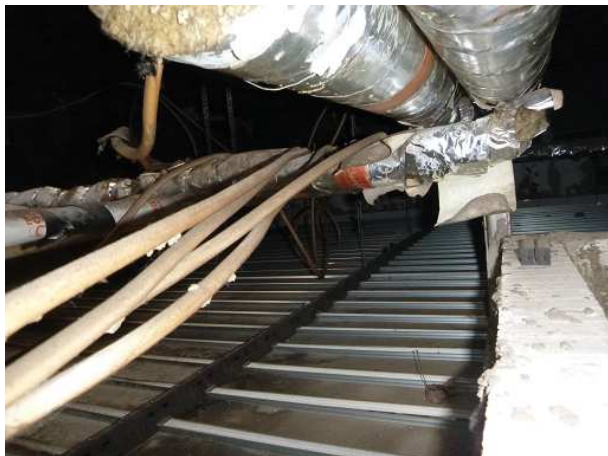
Abbildung 42: alu-kaschierte MiWo an RL Zwischen-decke Badleitung EG

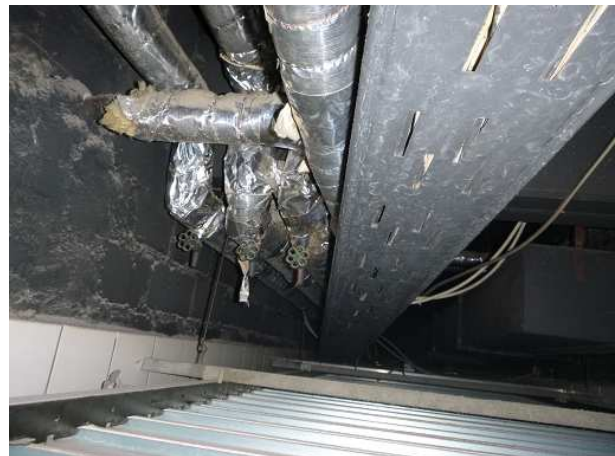
Abbildung 44: alu-kaschierte MiWo an RL Zwischen-decke Umkleidebereich EG

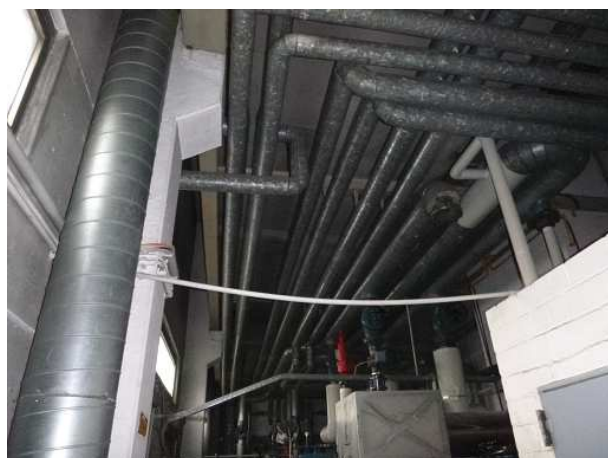
Abbildung 41: Blechmantel über MiWo RL in Technikzentrale 1.OG

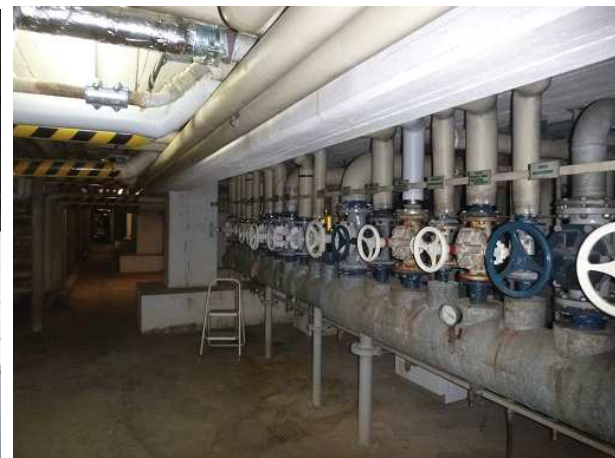
Abbildung 43: RL im KG; Alu-, Blech- und PE-Mäntel

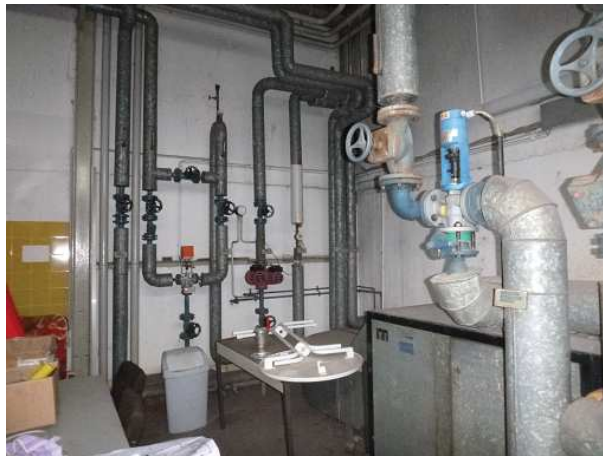
Im Rohrleitungssystem sind eine Vielzahl von Flanschverbindungen anzutreffen. Bei beiden exemplarisch untersuchten Flanschdichtungen handelt es sich um

Möglicherweise vorhandenes, bereits erneuertes und damit asbestfreies Flachdichtungsmaterial ist beim Rückbau nicht von asbesthaltigem zu unterscheiden. Daher sind alle Flansche als asbesthaltig zu bewerten.

Abbildung 45: Beispiel asbesthaltige Flansche, Technikzentrale 1.OG

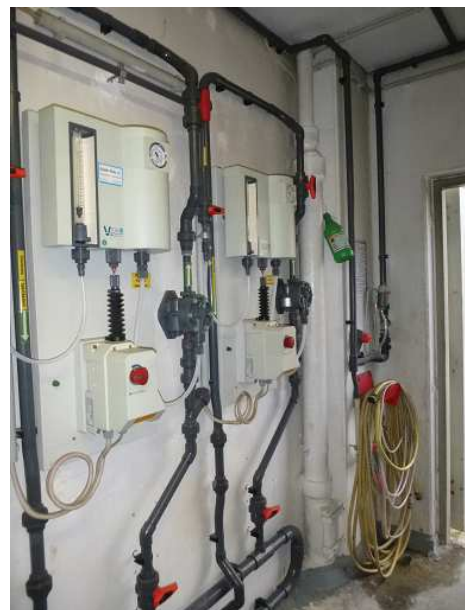
Abbildung 46: Regenfallrohr mit Revisionsklappe aus AZ, Chlorraum EG

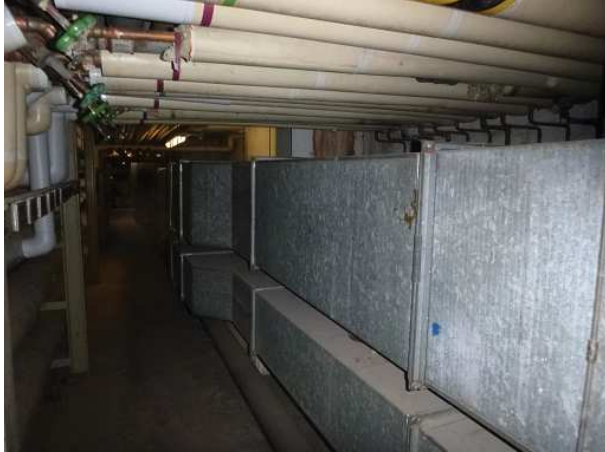
Die Lüfterkanäle sind aus Blech ausgeführt; dessen Verbindungsschüsse mit einer
* **moosgummiartigen, asbestfreien Dichtung**
versehen sind.

Abbildung 47: Ansicht Lüfterkanal KG

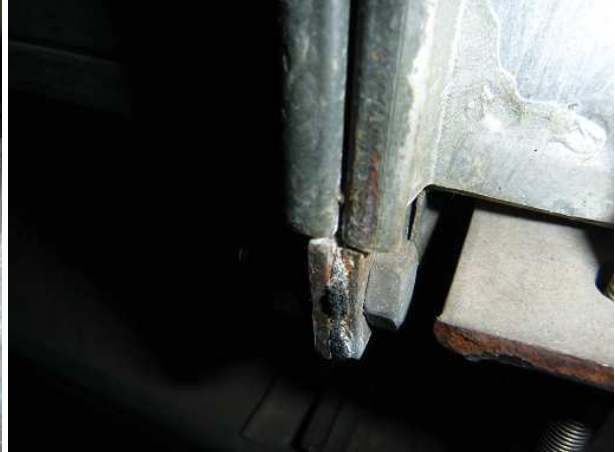
Abbildung 48: Detailaufnahme Dichtungsmaterial

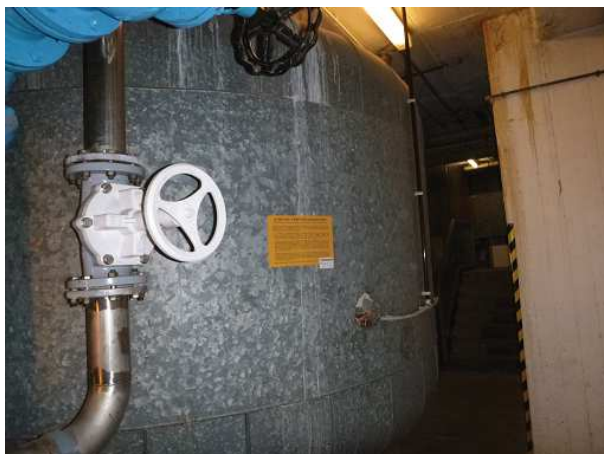
Abbildung 49: blechummantelter Wasserbehälter mit MiWo-Dämmung KG

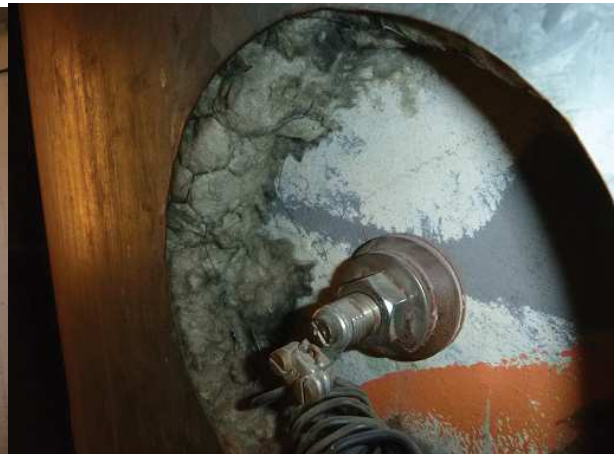
Abbildung 50: Detailaufnahme MiWo am Wasserbehälter KG

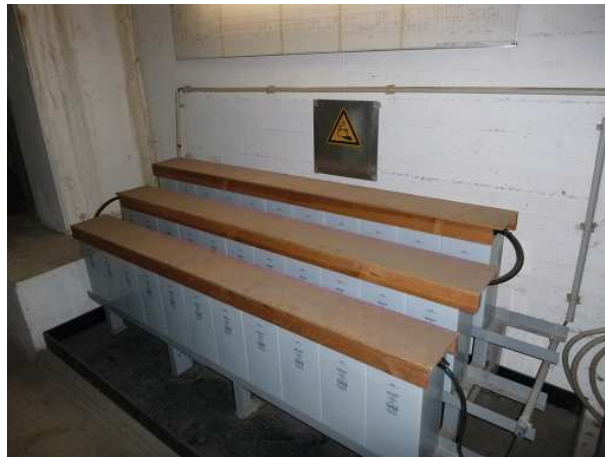
Auf das Vorhandensein von Notstrombatterien wird hingewiesen.

Abbildung 51: Galerie Notstrombatterien KG

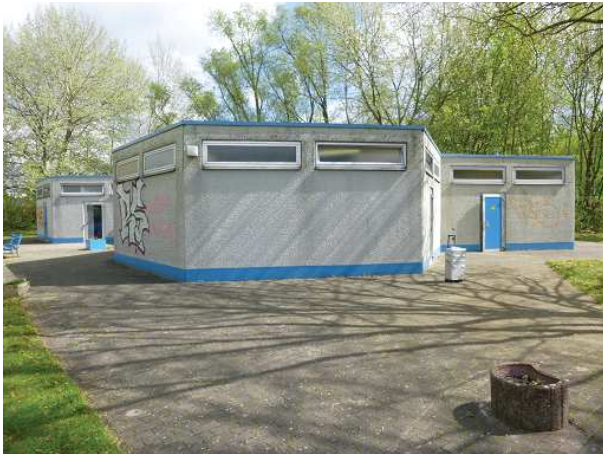
Da die Pavillons zeitgleich wie das Schwimmhallegebäude errichtet wurden, wird ebenfalls eine Bitumendachpappeneindeckung angenommen. Die Innendecke besteht aus Beton.

Abbildung 52: Ansicht 2 Pavillon

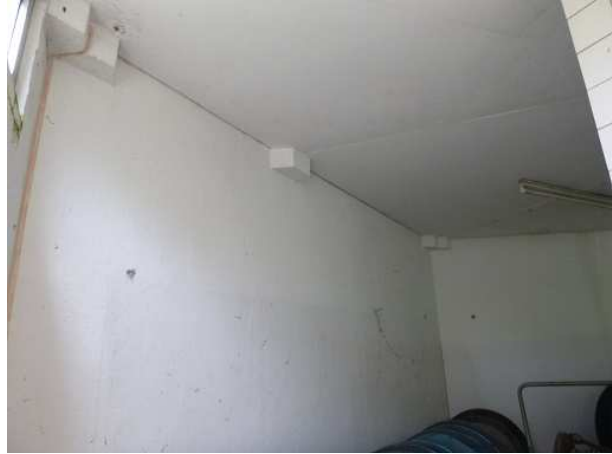
Abbildung 53: Innendecke Pavillon

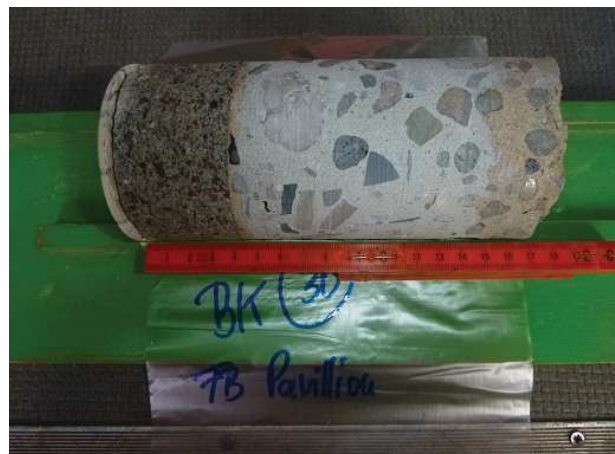
Abbildung 55: bildliche Darstellung BK 30

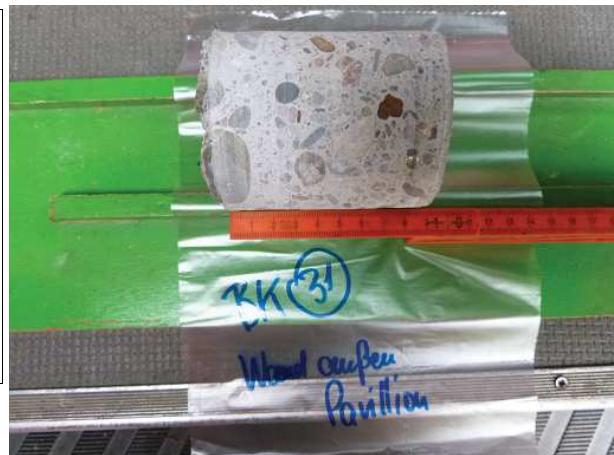
Abbildung 57: bildliche Darstellung BK 31
