# Bebauungsplan 11-157 „Detlevstraße“

## Geschützter Baumbestand

März 2018

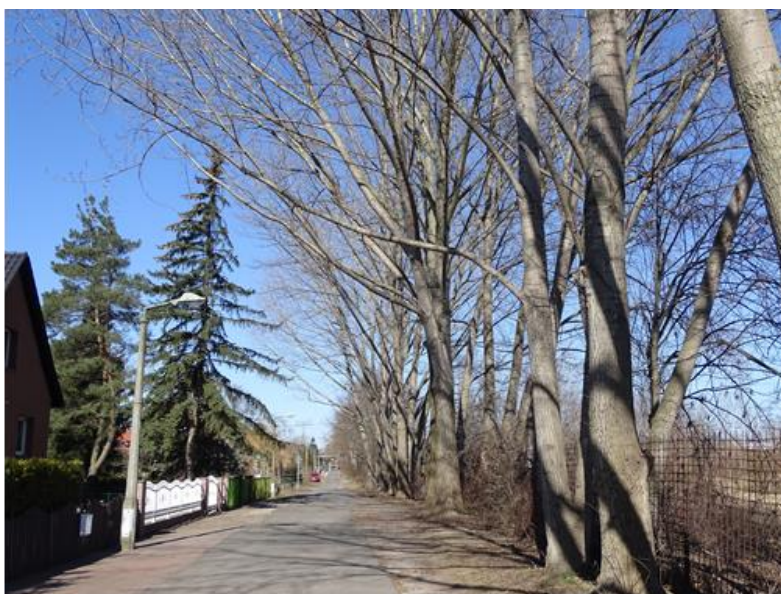
Abb. 2: Pappelreihe entlang der Detlevstraße

Als erhaltenswert sind die Bäume (meist Hybrid-Pappeln) entlang der Detlevstraße (öffentlich und privat) zu betrachten. Diese weisen eine gute bis sehr gute Vitalität mit einer Schadstufe von 0-1 auf. Eine Pappel (12, „öffentlich“) weist die Schadstufe 2 auf. Der feldgehölzartige Reihen-Bestand übernimmt eine Funktion als Sicht- und Lärmschutz und trägt so neben seinem ästhetischen Wert zu einer Qualitätssteigerung des Wohnumfeldes bei. Des Weiteren weisen Pappeln eine recht hohe Lichtdurchlässigkeit auf, wodurch sich eine heckenartige Begleitvegetation entwickeln kann, welche die genannten Funktionen weiter verstärkt. Zusätzlich werden wertvolle Habitatstrukturen geschaffen. Kanadische Pappeln stellen einen wichtigen Lebensraum für eine Vielzahl verschiedenster (unter Schutz stehender) Insekten, Flechten und Moosen dar. Sie bilden Quartierstrukturen, welche von Fledermäusen, insbesondere dem geschützten Abendsegler genutzt werden können. Mit steigendem Alter steigt der ökologische Wert.

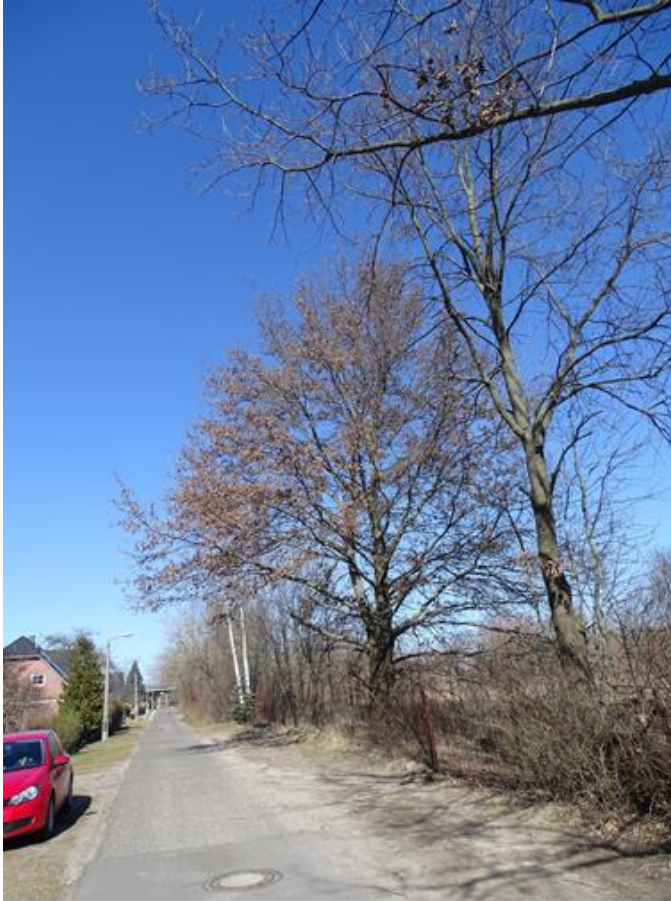
Abb. 3: Stiel-Eiche 56 mit arttypischen Habitus

Unbedingt zu erhalten ist die Eiche 56 mit einem sehr gut ausgeprägten arttypischen Habitus und einer sehr guten Vitalität. Auf Grund des sehr hohen ökologischen Wertes von Eichen und ihres guten Vitalitätszustandes ist ein Erhalt der Eichen entlang der Detlevstraße (36; 43; 50; 51; 54; 55) in die Planung mit einzubeziehen. Auf keiner Baumart Deutschlands leben mehr spezialisierte Insektenar-

ten, darunter besonders und streng geschützte. Durch gezielte Freistellung können die Eichen zukünftig gefördert werden.

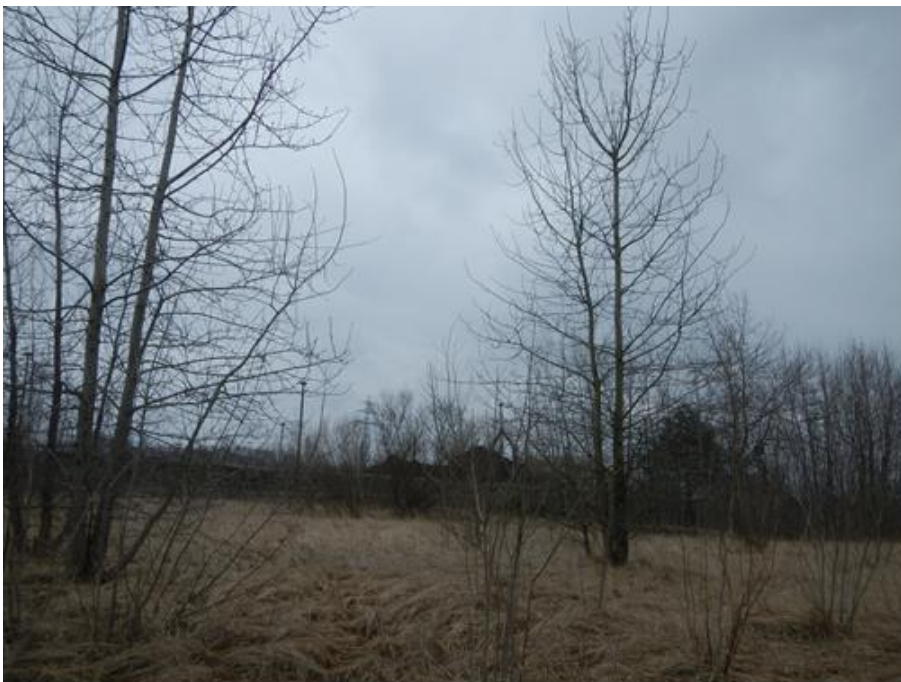
Abb. 4: Aus Sukzession hervorgegangener Baumbestand auf dem Gelände

Die Bäume, welche sich auf der Fläche verteilt befinden, sind aus Sukzession hervor gegangen, teils wahrscheinlich aus Stockausschlag (mehrstämmige Bäume). Auf Grund ihres geringen Alters kommt ihnen ein geringerer ökologischer Wert zu. Es ist von einer notwendigen Entnahme im Zuge des Bauvorhabens auszugehen. Durch Ersatzpflanzungen sind diese gut zu kompensieren.
