**Kartierbericht Fledermäuse im Rahmen des  
Bebauungsplanverfahrens 5-132,  
Kladower Damm 327 und Friedrich-Hanisch-Straße 3**

**Abschlussbericht**

Berlin, November 2024

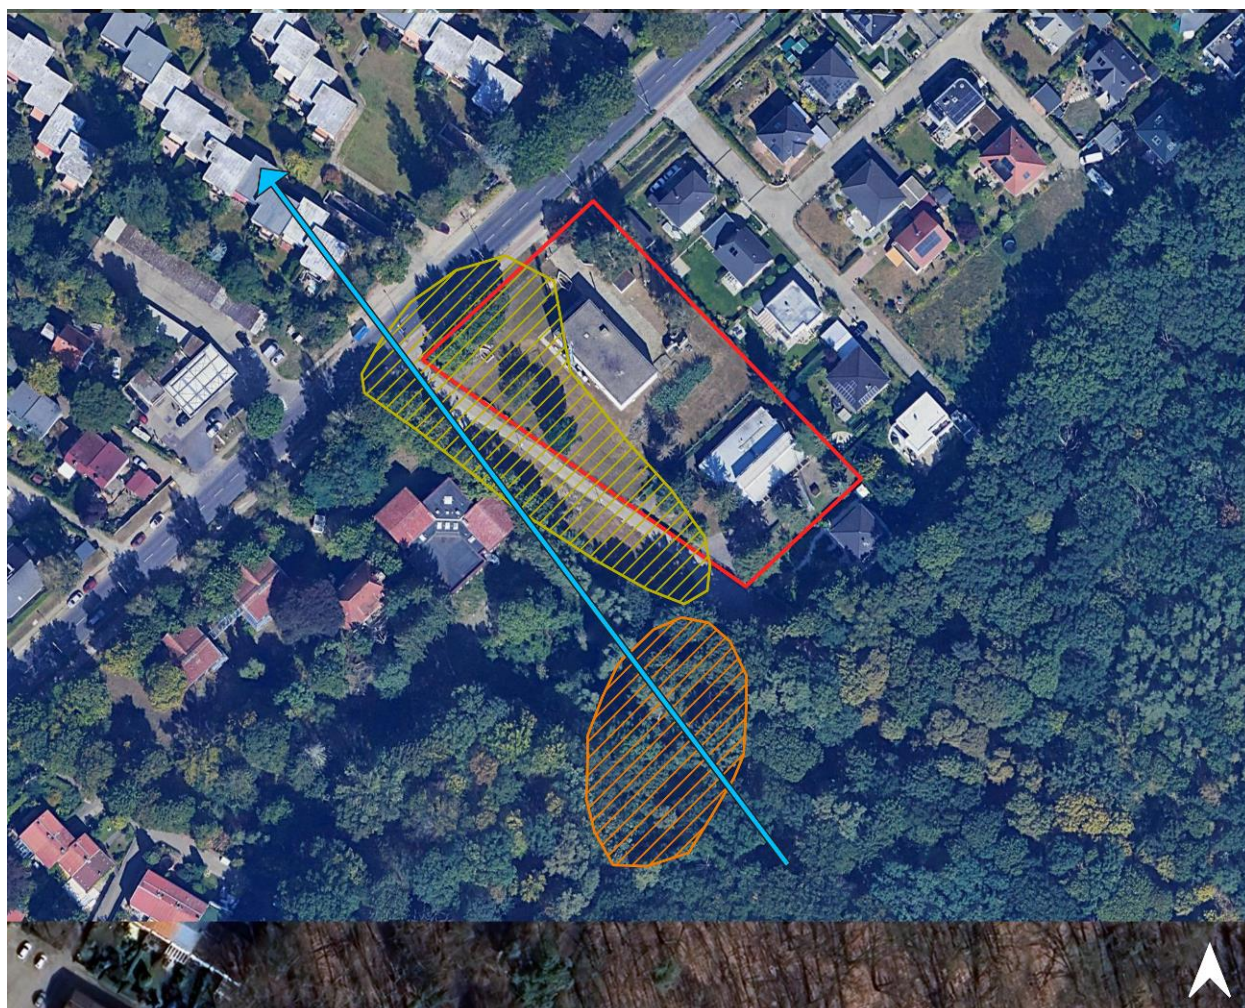
Abb. 2 Raumnutzung der Fledermäuse

Die höchsten Jagdaktivitäten waren auf bzw. um dem Friedrich-Hanisch-Straße festzustellen. Hier jagten die Zwerg- und die Mückenfledermaus vornehmlich während der frühen Dämmerung. Es konnten bis zu drei gleichzeitig jagende Tiere festgestellt werden. Die Jagdaktivität war jedoch nicht sehr ausdauernd. Entlang der Beleuchtung des Weges jagte gelegentlich eine Zwergfledermaus. Südlich des Untersuchungsgebiets, entlang des Waldweges, jagten bis zu zwei Mückenfledermäuse gleichzeitig. Große Abendsegler überflogen das UG in großer Höhe in Richtung Nordwest, kommend aus Südost.

In der folgenden Karte (Abb. 2) ist die Raumnutzung der Fledermäuse dargestellt.

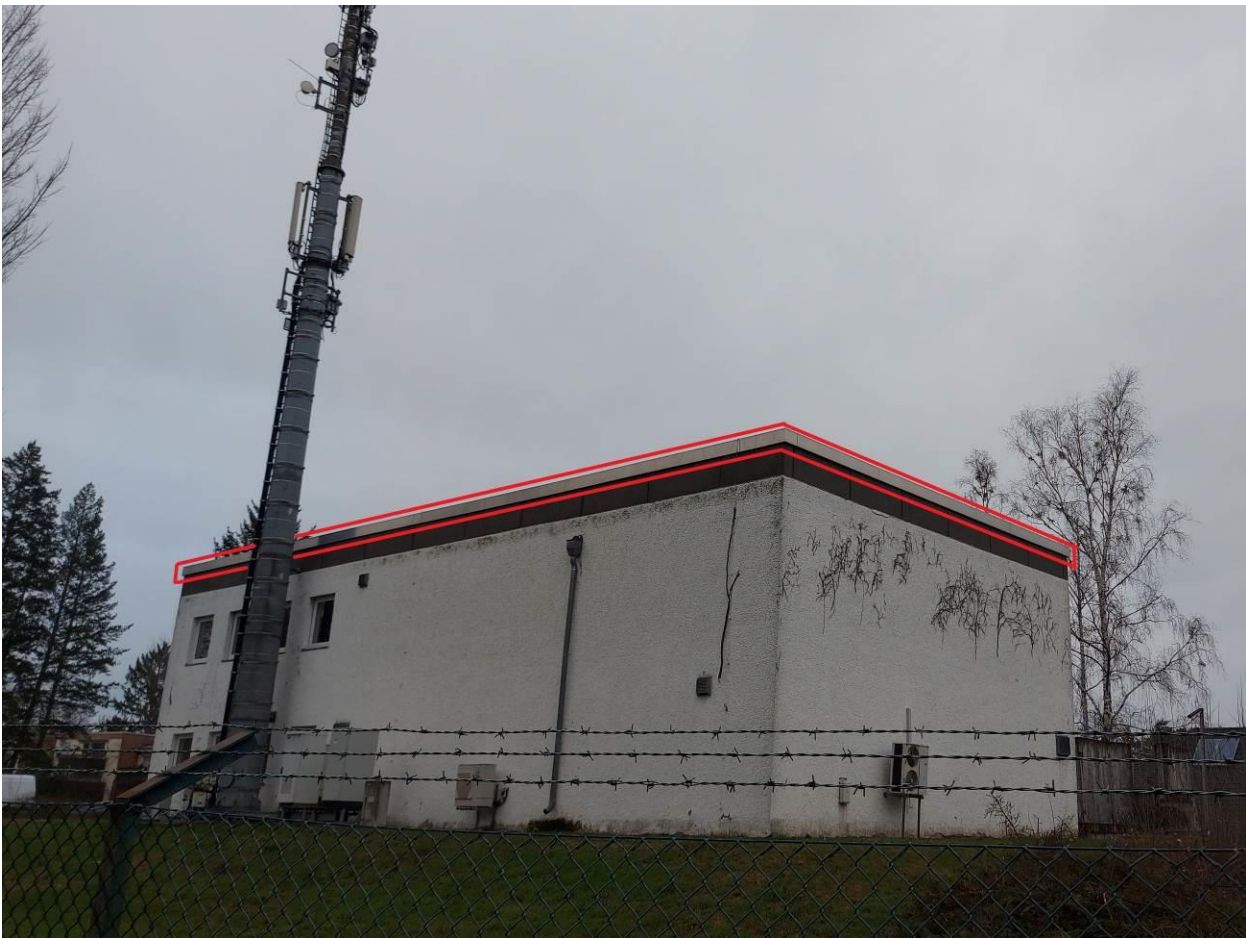
Abb. 3 Blechkante mit bedingtem Quartierpotential (rote Markierung)

Die Gebäude weisen keine Möglichkeit des Einschlupfs für Fledermäuse auf und sind somit nicht als Winterquartier geeignet. Lediglich die Blechkante am Dach des Kommunikationsgebäudes auf dem Grundstück Kladower Damm 3 weist bedingtes Potential als Tagesversteck im Sommerlebensraum auf (s. Abb. 3, rot markierter Bereich). Aufgrund der sonnenexponierten Lage ist jedoch nicht von einer Nutzung bei hohen Temperaturen auszugehen.

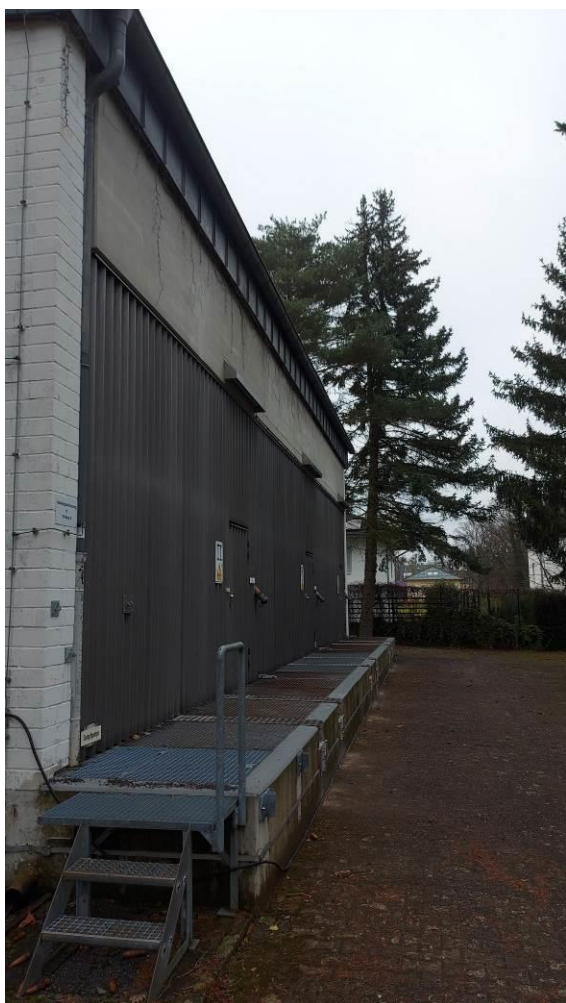
Abb. 7 Blick auf die südöstliche Fassade  
des Umspannwerks in der  
Friedrich-Hanisch-Straße

Während der Begehungen in Sommer- und Winterlebensraum konnte keine Hinweise auf eine tatsächliche Nutzung der Gebäude als Quartier festgestellt werden.
